Anlage 2: Überprüfung des vorhandenen Baumbestands am linken Weserufer Beispiel: Piepe – Städtische Galerie

Haltewurzeln (Starkwurzeln) in Deichböschungen

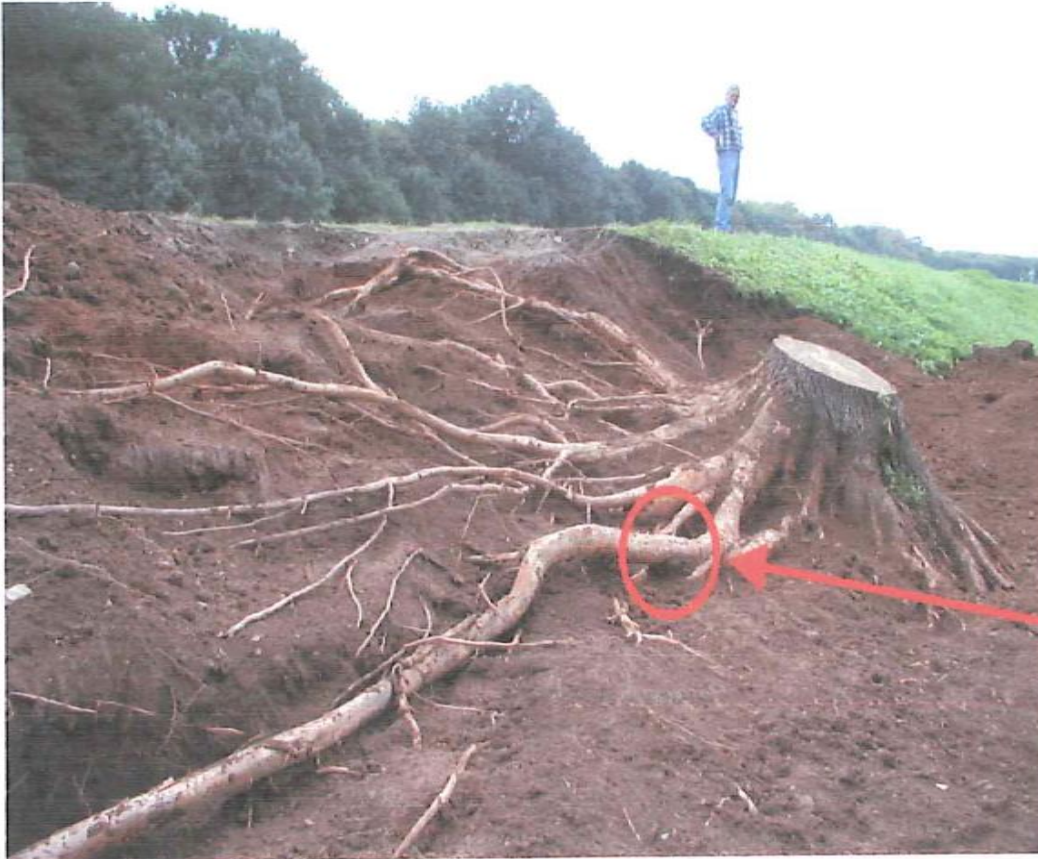
Bild 7

Haltewurzeln (Starkwurzeln)
entlang des Böschungfußes der
luftseitigen Böschung.
Die Ausdehnungslänge beträgt
ca. 6 m

Detail siehe Bild 10
