Wasserrechtliches Planfeststellungsverfahren zur Verbesserung der Standsicherheit des Deiches an der Piepe

Sitzung des Beirates Neustadt
Nr. 14/19-23

21.09.2020

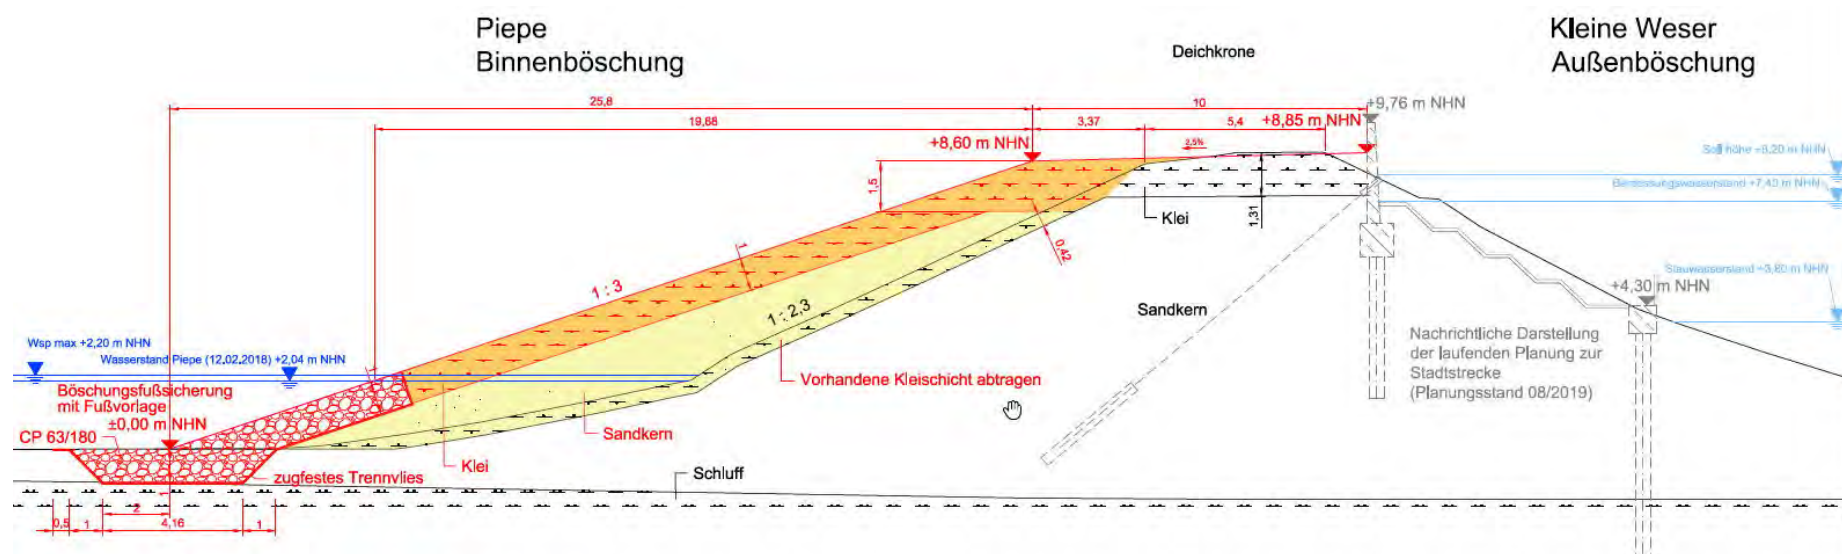
Maßnahmen zur Sicherung der Standsicherheit

- Abflachen der Binnenböschung auf 1 : 3 (Regelbauweise) auf einer Strecke von rd. 30 m
- Verbreiterung der Deichkrone auf 10 m
- Rückbau des Einlaufbauwerk u. binnenseitige Verfüllung des Durchlasses
- Sicherung des Böschungsfußes mit Wasserbausteinen
- Einbau von r. 1.600 m³ Sand und Klei
